リコール届出一覧表

リコール届出日：令和4年10月25日

リコール届出番号	外-3478	リコール開始日	令和4年10月26日
届出者の氏名又は名称	ジャガー・ランドローバー・ジャパン株式会社 問い合わせ先：ジャガーお客様相談室 0120-922-772		
不具合の部位（部品名）	灯火装置（後部灯火器モジュール）		
基準不適合状態にあると認める構造、装置又は性能の状況及びその原因	テールゲート側に装着されている後部灯火器モジュールにおいて、仕様の間違ったものが装着されていることがある。そのため、方向指示器並びに非常点滅表示灯が点滅しないおそれがある。		
改善措置の内容	全車両、後部灯火器モジュールを点検し、仕様の異なるものが装着されている場合は良品に交換する。

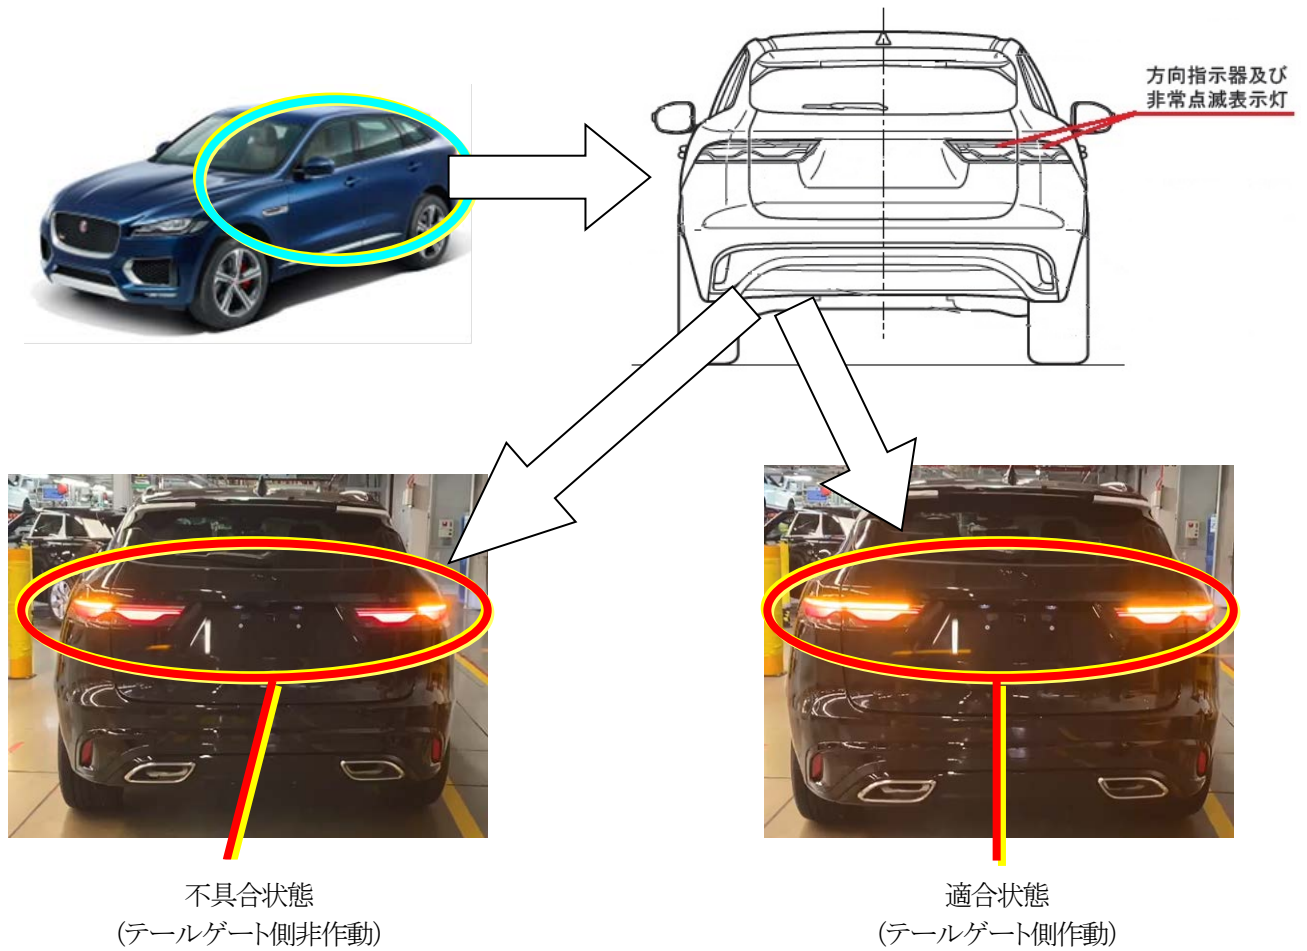
改善箇所説明図

基準不適合発生箇所

テールゲート側に装着されている後部灯火器モジュールにおいて、仕様の間違ったものが装着されていることがある。そのため、方向指示器並びに非常点滅表示灯が点滅しないおそれがある。

改善の内容

全車両、後部灯火器モジュールを点検し、仕様の異なるものが装着されている場合は良品に交換する。
