リコール届出一覧表

リコール届出日：令和6年10月29日

改善箇所説明図

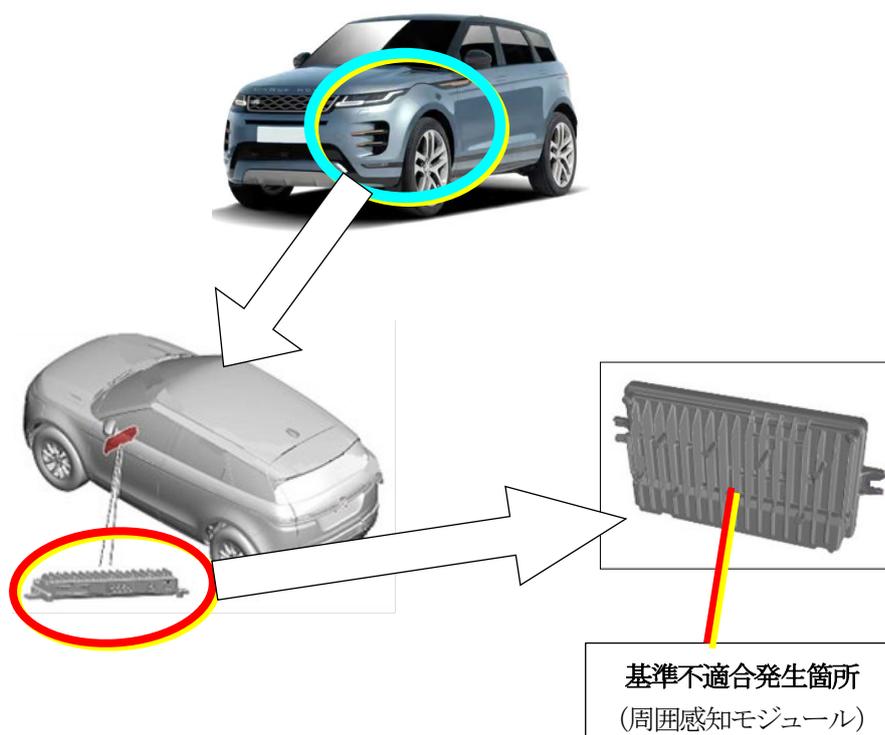
注： は、交換部分を示す。

基準不適合発生箇所

視野確保装置の周囲感知モジュールの電子基板上の半導体において、放熱用ペーストの塗布状態が不適切なため、半導体の温度が上昇して保護モードに移行する。そのため、周囲感知カメラからの信号を処理せず、直前直左の確認が出来なくなるおそれがある。

改善の内容

全車両、周囲感知モジュールを良品に交換する。

識別：助手席ドアのボディ側上部、ドアヒンジボルトに銀ペイントを塗布する。
